## HAVA KİRLİLİĞİNİN MİMARİ YAPILAR ÜZERİNDEKİ ETKİSİNİN İRDELENMESİ

**K.Onur DEMİRARSLAN<sup>1</sup>, Deniz DEMİRARSLAN<sup>2(\*)</sup>**

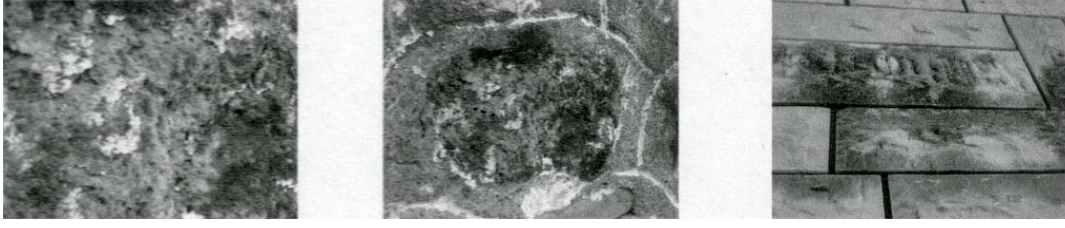
Bu ilde yapı sektöründe ve mimari anıtlarda en fazla kullanılmakta olan doğal taş yapı malzemeleri granit, kumtaşı, kireçtaşı, küfeki taşı, kandıra taşı, mermer, traverten ve arduazdır (Şekil 1). Bu konuda araştırmalar yapan Harter (Harter, 1986) ve Lipfert (Lipfert, 1989) gibi araştırmacılar özellikle silis esaslı taşlar üzerinde hava kirliliğinin etkilerini önemsemez iken, kalker esaslı olup Kocaeli bölgesinde oldukça fazla kullanılan mermer, traverten ve kireçtaşı üzerinde hava kirliliğinin tehlikeli etkisine dikkat çekmektedir. Bu taşların hava kirliliği etkisinde bozulmasının bünyelerindeki CaCO<sub>3</sub>'ün çözülmesi ile oluştuğu gözlemlenebilmektedir. Özellikle SO<sub>2</sub> gibi gaz kirleticilerin etkisi ve asit yağmurunun taş bünyesine etki etmesiyle taşın bünyesinden çözülme ve kopmalar görülmektedir. Yapılan çeşitli bilimsel çalışmalarda doğal taşların hava kirliliğinin etkisiyle bünyelerinden 4 mm.ye kadar varan büyüklükte parça kopmaları olduğu tespit edilmiştir (Watkiss vd., 2000). Özellikle Kocaeli'nde Redif dairesi ve Abdülaziz Köşkü incelendiğinde bu durumun izleri tespit edilmiş, ayrıca asit yağmuru etkisi altında kalan doğal taşların ıslanma ve kuruması sonucu yüzeylerinde kir ve kurumun oluşturduğu siyah kabuklaşmalar gözlemlenmiştir (Şekil 3 ve Şekil 4).

**Şekil 1.** Kocaeli İzmit merkezde moloz taş duvar ve küfeki taşı kaplamada hava kirliliğinin yarattığı deformasyonlar.

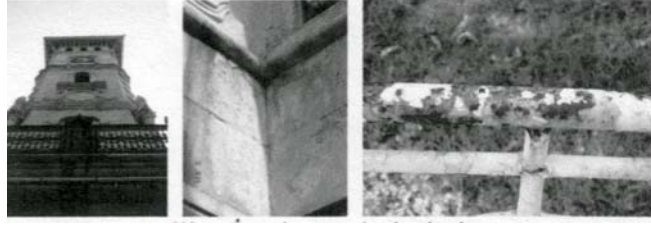
Metallerin atmosferik korozyona uğraması genellikle yüzey nemli olduğunda oluşan elektrokimyasal bir süreç olup mimari yapının içinde yer aldığı ortamın nemlilik oranı, sıcaklık ve yağış oranları ile hava kirleticilerinin oranı bu süreçte etkili olmaktadır. Bu atmosferik kirleticiler içinde en fazla SO<sub>2</sub> metal yapı malzemeleri üzerinde etkili olmaktadır. Ancak, kıyı bölgelerinde kloridler de önemli bir rol oynamakta olup; hiç kuşkusuz bir kıyı kenti olan Kocaeli'nde de kloridler SO<sub>2</sub> kadar korozyonda etkili olmaktadır. NO<sub>x</sub> ile ozonun metal korozyonu üzerindeki etkisi henüz belirsiz olmakla birlikte günümüzdeki bazı araştırmalar ozonun metal malzeme üzerinde bazı reaksiyonlara neden olabileceğini göstermektedir (Kocaeli İl Çevre Durum Raporu, 2006). Metal malzemeyi korozyona karşı korumak için demir ve çelik malzemeyi galvanize olarak isimlendirdiğimiz çinko ile kaplama ya da boyayarak hava ile temasını önlemek mümkündür. Günümüzde özellikle tüm dünyada olduğu gibi Kocaeli ve çevresinde de alüminyum doğrama malzemesi, cephe kaplama malzemesi olarak en yaygın biçimde kullanılan metaldir. Atmosfer koşullarında alüminyum ince, yoğun bir oksit tabakası ile kaplanır ve böylece <pH 2,5 olacak şekilde yüksek bir koruma sağlamaktadır. Temiz atmosfer koşulu altında alüminyum yapı malzemesi uzun yıllar görünümünü ve mukavemetini korumaktadır. Çinko ise daha çok çeliğin korozyona karşı galvanize edilmesinde ve çatı kaplamalarında kullanılmaktadır. Çinko korozyona karşı dayanımı olan bir metal olmasına rağmen atmosferdeki kirleticilerle reaksiyona girdiğinde çinko oksit ve çinko hidroksit oluşumu gerçekleşirse, bu film tabakaları yavaşça metalin yüzeyinden ayrılacağı için korozyona karşı tamamen koruyucu olmazlar. Hava kirliliğinin etkisiyle galvanize çelik ve çinko yüzeyinde meydana gelen parça kopmalarının da çeşitli bilimsel araştırmalar sonucu 50 µm olduğu tespit edilmiştir (Watkiss, 2000). Araştırma kapsamında incelenen örneklerde ve bilhassa da İzmit saat kulesine ait metal yapı malzemelerinde daha 2 yıl önce yeni restore edilmiş olmasına rağmen korozyon tespit edilmiş bulunmaktadır (Şekil 2).

**Şekil 2.** 2 yıl önce restore edilen İzmit Saat Kulesinde taş yıpranması ve korozyon

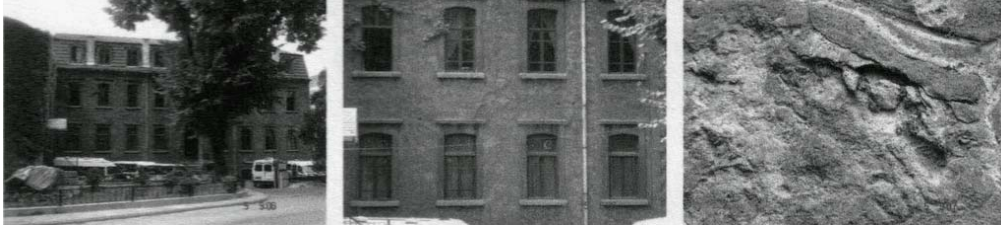
**Şekil 3.** Üssü Bahri ve Müstahkem Mevki Komutanlığı ve Redif Dairesi taş duvar örgüsünde kirlenme ve yüzey erozyonu

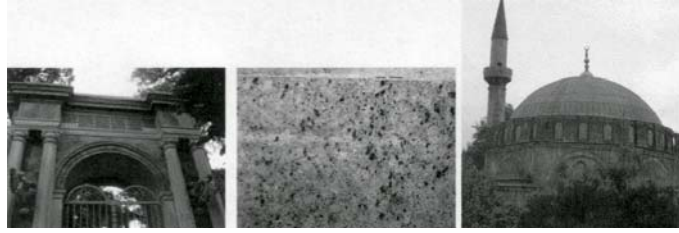
**Şekil 4.** Abdülaziz Av Köşkü mermer kaplamalarında aşınma ve Yeni Cuma Camiinde taş ve kurşun çatı örtüsü aşınması
